## Ruta de los refugios antiaéreos

## EL REFUGIO DE ASTRA

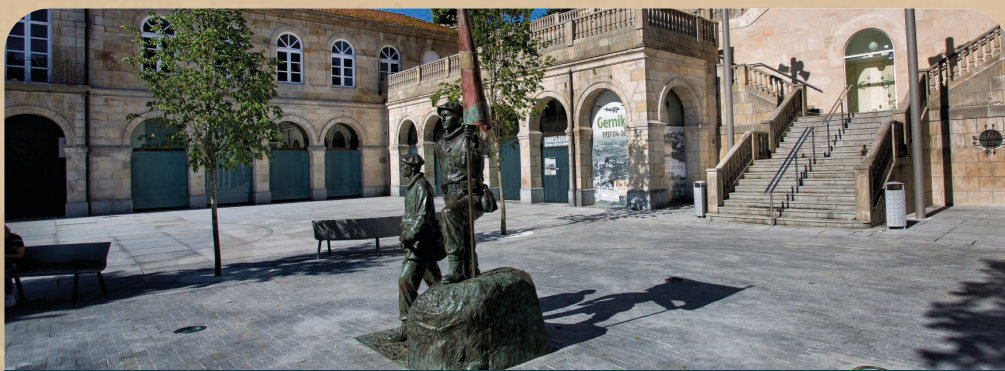
Entrada a los refugios del Pasealekua

"Los refugios más seguros se encontraban en el lado oeste de la Plaza de la Unión. La pared de este lado se apoya en la ladera del monte. Simplemente excavamos cuatro refugios con forma de cueva en la ladera del monte. Tenían unos 10 metros de profundidad. Estos cuatro refugios estaban destinados para la gente de la zona del mercado y de El Ferial". Castor Uriarte, arquitecto municipal (1937). En 2018 se recuperaron dos túneles de los cuatro excavados en el año 1936. En uno de ellos, el más pequeño por estar inacabado, se puede ver una maqueta de la construcción inicial. En el segundo, podremos vivir la experiencia de los allí refugiados durante el bombardeo, poniendo en marcha un audiovisual con efectos de luces y sonidos.

- Una bomba de gran potencia explotó en la calle que pasa por encima de los refugios de la Plaza de la Unión (actualmente Pasealeku Plaza), reventando la línea de agua y produciendo filtraciones en alguno de los refugios que se encontraban

inmediatamente debajo del lugar del impacto. Pero dicho refugio, varios metros bajo tierra, no cedió, y los que allí buscaron cobijo sobrevivieron.

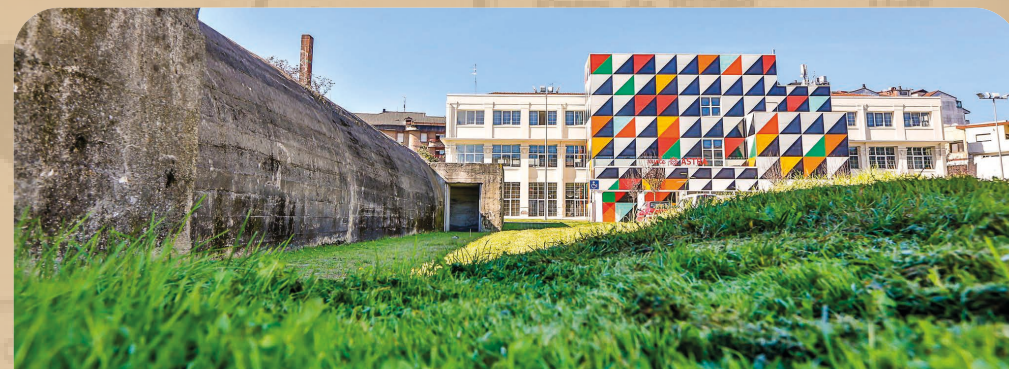
Refugio antiáereo de la antigua fábrica de armas de Astra

La fábrica Talleres de Guernica (TdeG) construyó dos refugios en septiembre de 1936 para dar cobijo a sus trabajadores:

- El primero se conoce actualmente como refugio de "Astra", nombre que proviene de la emblemática pistola Astra 400 "la Puro" que fue fabricada en Gernika durante la primera mitad del siglo XX.
- El segundo refugio de Talleres de Guernica es una estructura de 22 metros de largo por 5 metros de ancho, se compone de sólidas paredes de un metro de grosor.

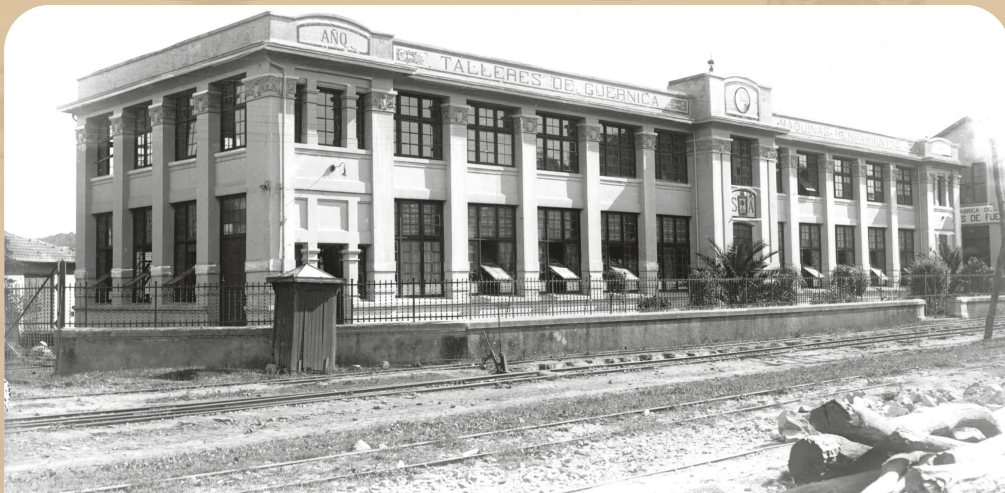
El refugio de Astra fue construido en septiembre de 1936 para dar cobijo a los trabajadores de Talleres de Guernica y otras fábricas de la zona.

El refugio fue recuperado y abierto al público después de la demolición del primitivo pabellón de la fábrica Astra, Unceta y Cía en 2005. Esta construcción estaba camuflada bajo un falso techo de hormigón de modo que los pilotos no podían ver desde el aire que se trataba de un refugio.
